SUSTENTABILIDADE
NO PROJETO ESTRUTURAL
TENDÊNCIA OU REALIDADE?

CONSIDERAÇÕES SOBRE PROJETOS DE RETROFIT

**Estudo de caso do Everest
Rio Hotel**
Do projeto Original ao
Retrofit

Cláudio Adler – Adler projetos estruturais

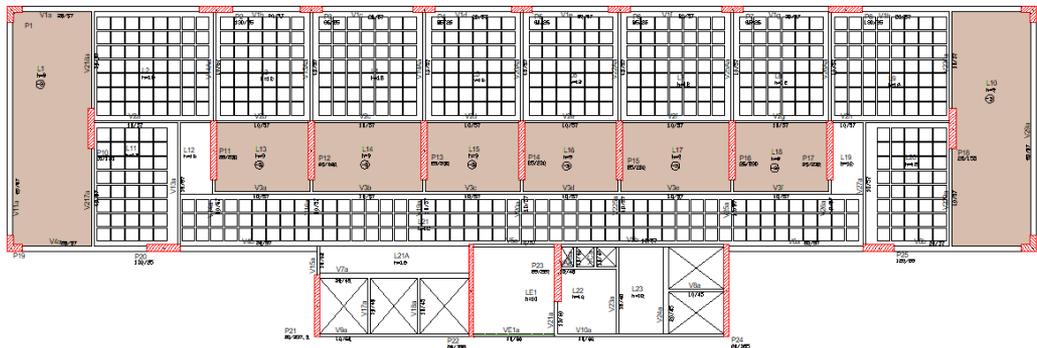
ESTRUTURA ORIGINAL

ASPECTOS DA ESTRUTURA: PAVIMENTO TIPO

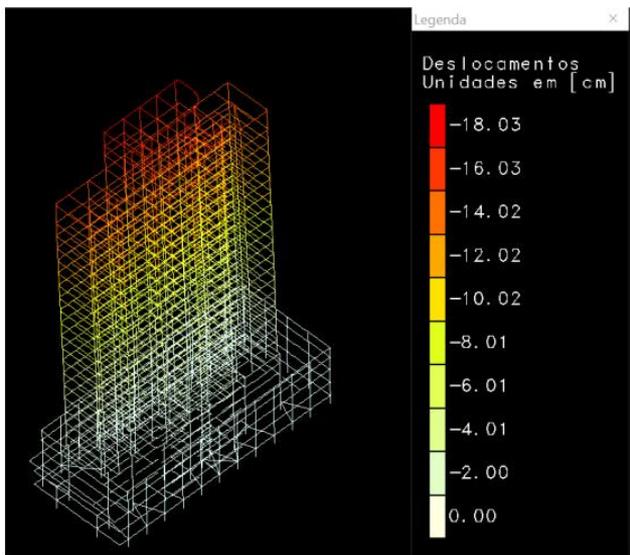
Abaixo uma ilustração dos deslocamentos previstos na estrutura existente. De acordo com as normas atuais os valores de deslocamento para os ventos usuais podem ser de 30% dos valores apresentados abaixo. Os deslocamento previsto seria de 5,40cm.

Para a altura da estrutura em questão o limite de deslocamento no topo da edificação seria de aproximadamente 4,60cm.

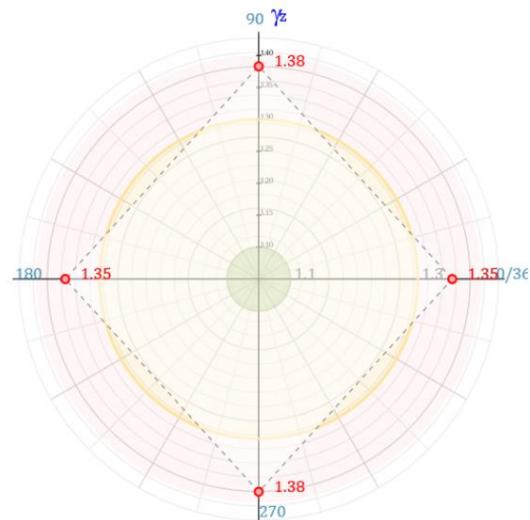
GAMA Z

b) Casos simples de vento

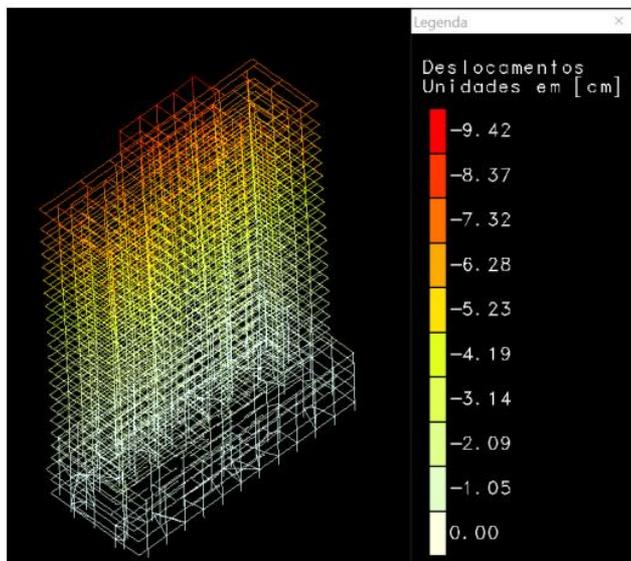
Ao realizarmos as intervenções propostas, verificamos uma melhora significativa. O deslocamento previsto é de 2,90cm.

REDUÇÃO DO DESLOCAMENTO DE APROXIMADAMENTE 50%

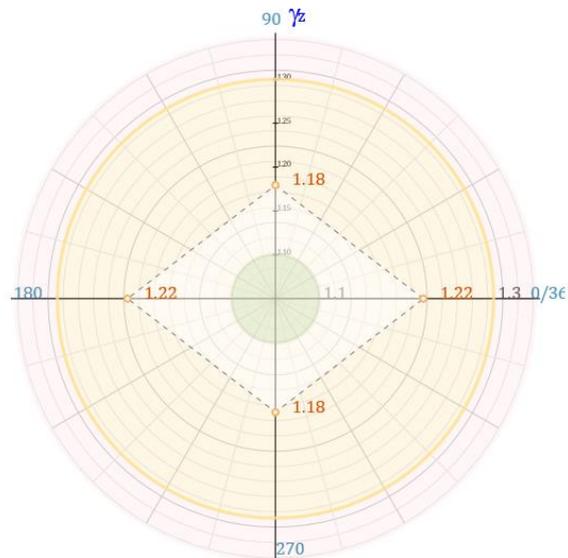
GAMA Z

b) Casos simples de vento
> Tabela detalhada

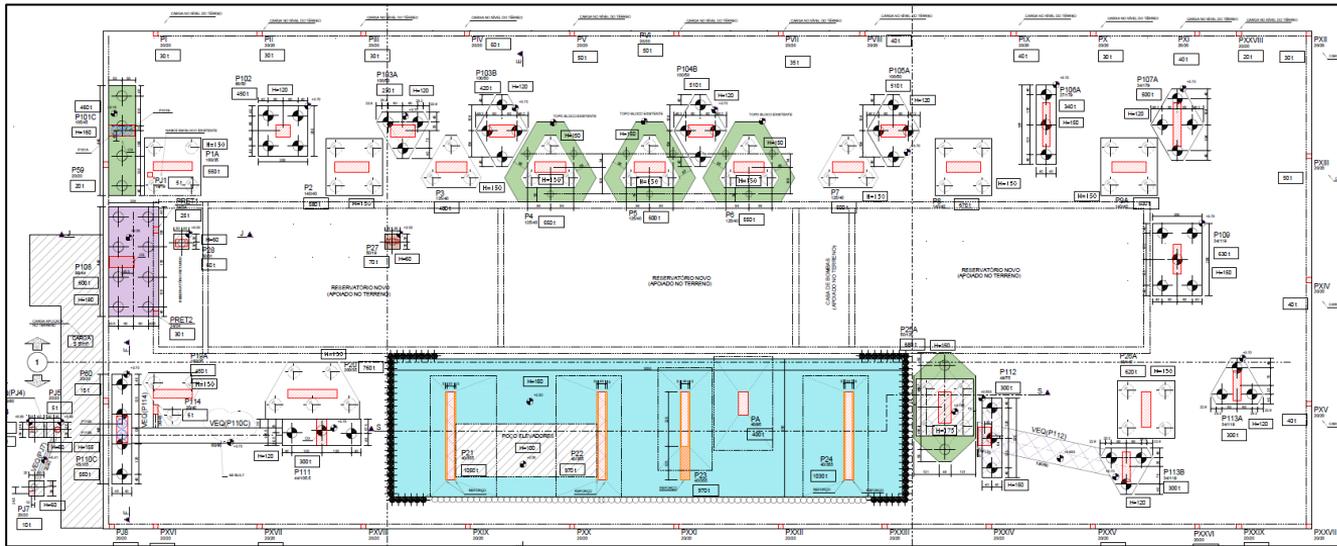
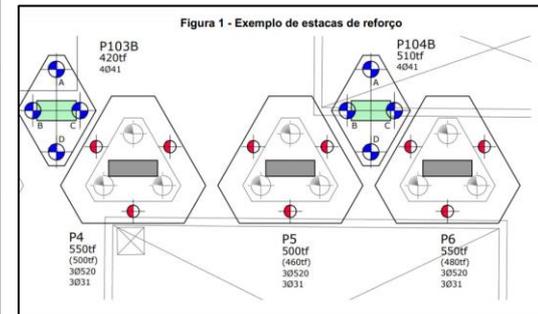
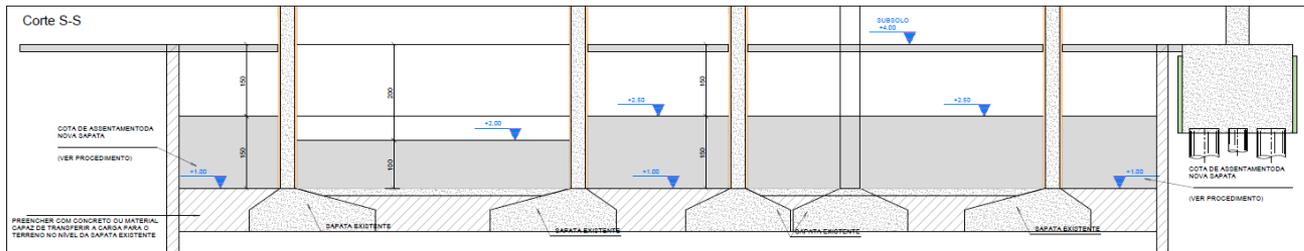
REFORÇOS EXECUTADOS: FUNDAÇÃO

PROCEDIMENTO EXECUÇÃO DA SAPATA
- COTA DE ASSENTAMENTO DA NOVA SAPATA DEFINIDA: +1,00
- GARANTIR RESISTÊNCIA DO TERRENO ABAIXO DA COTA +1,00
- AS SAPATAS LAJES E VIGAS DOS CONJUNTOS DOS PILARES DEVEREM SER PRESERVADAS!
- VER O DETALHAMENTO DAS SAPATAS E AS INTERVENÇÕES NOS PILARES, VIGAS E LAJES EXISTENTES NO PROJETO DE ARMAÇÃO

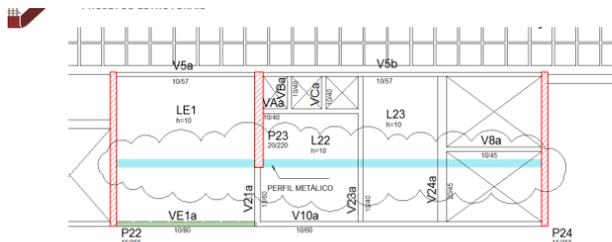
Figura 4. Tracamento em perfil metálico

- Neste momento emitimos um relatório e plantas com a sequência executiva das intervenções, de modo a não impor novos esforços em elementos ainda não reforçados.

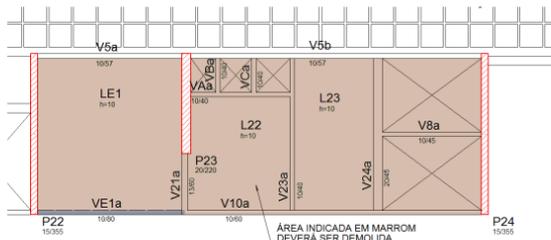
Figura 5. Trecho a ser demolido

Em seguida poderão ser demolidos os elementos estruturais indicados abaixo. Os pilares não deverão sofrer intervenções neste momento.

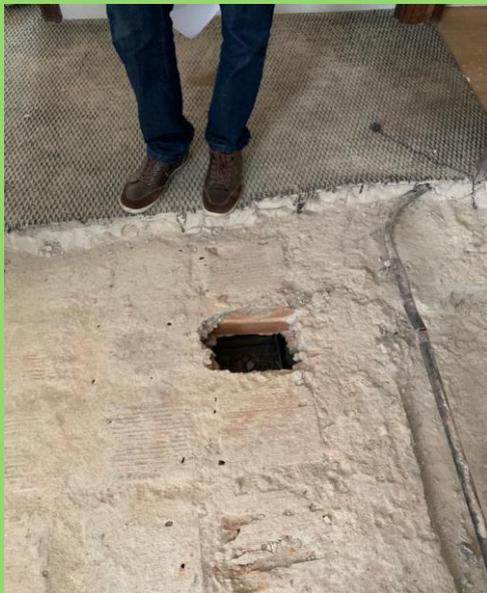
LAJE NERVURADA SEM CAPA

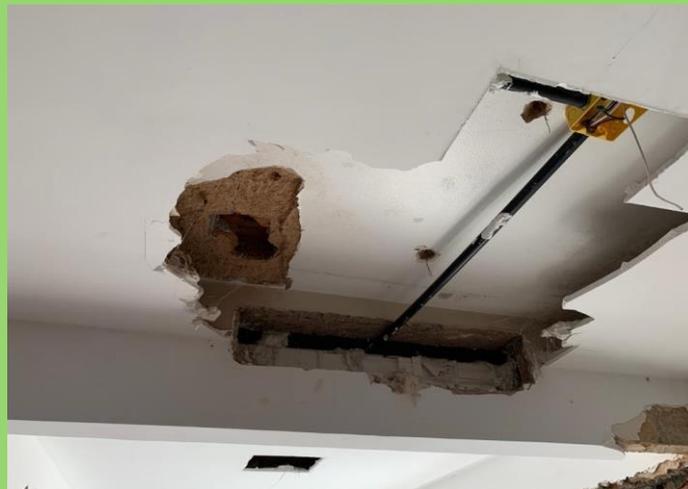
“PEQUENA” ABERTURA EM VIGA

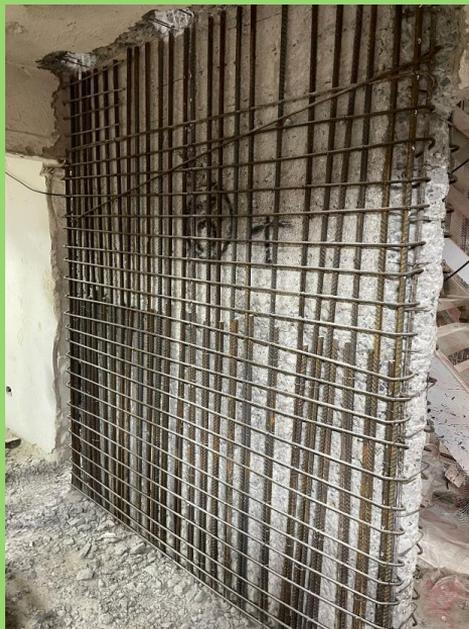
REFORÇO DOS PILARES

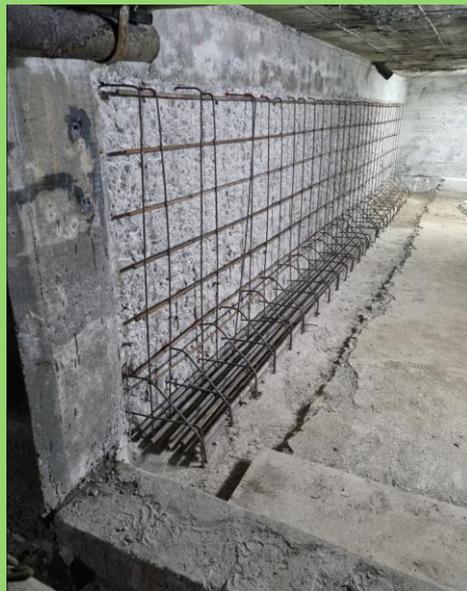
REFORÇO NA VIGA DE TRANSIÇÃO

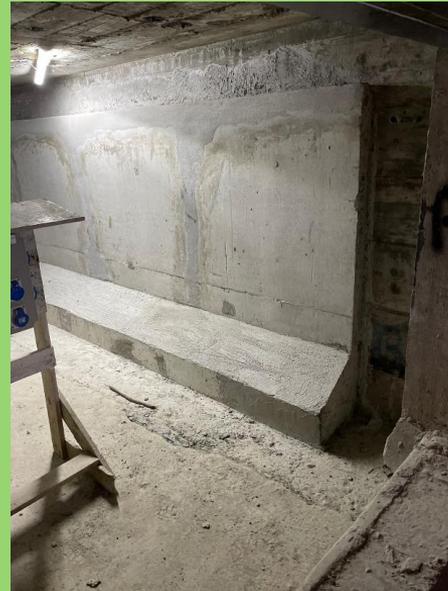
REFORÇO NA VIGA DE TRANSIÇÃO

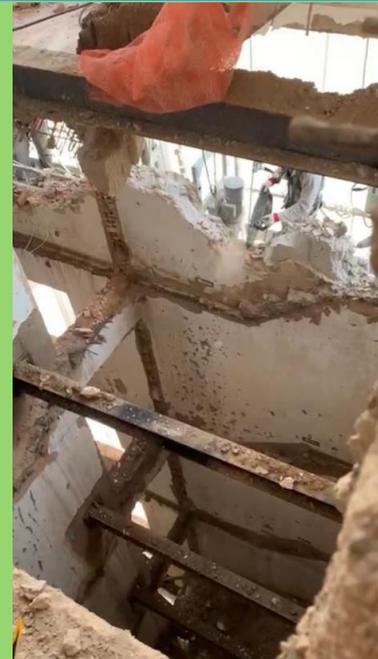
TRAVAMENTO PROVISÓRIO

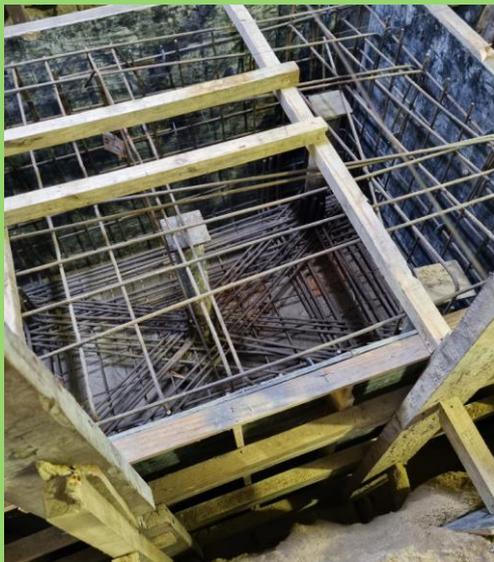
NOVO BLOCO DE FUNDAÇÃO

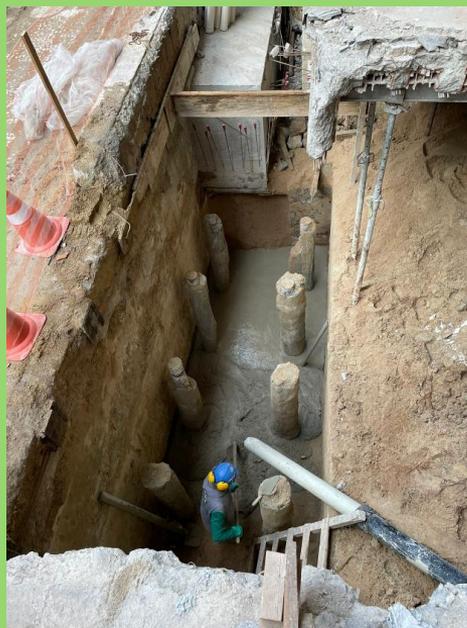
NOVO BLOCO DE FUNDAÇÃO

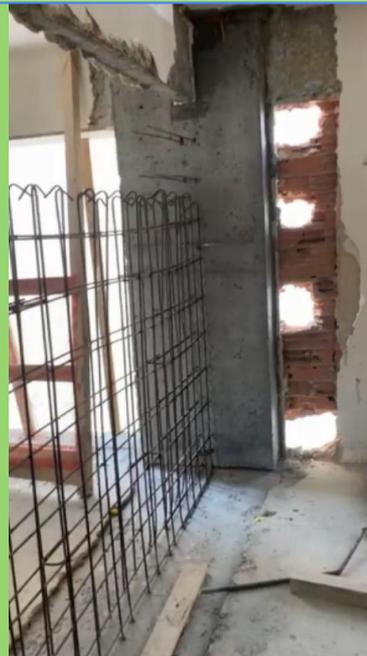
NOVO CONTRAVENTAMENTO

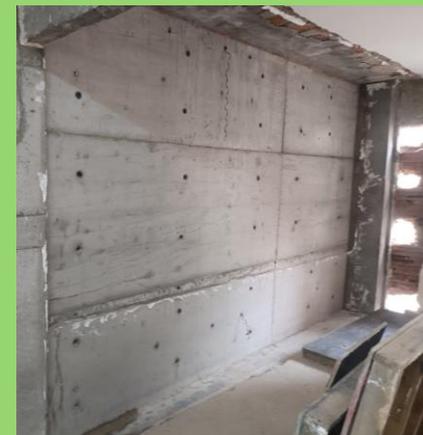
NOVO CONTRAVENTAMENTO
